Technical Bulletin

Kamremms/kit installation på VAG 1.4/1.6 16V

GATES ART. NUMMER:	5565XS/K015565XS/K025565XS/KP15565XS/ KP25565XS-1/KP25565XS-2/T43149	 
TILLVERKARE:	AUDI, SEAT, SKODA, VOLKSWAGEN	
MODELL:	Blandade	
MOTOR TYP:	1.4 16V, 1.6 16V	
MOTOR KOD:	Blandade

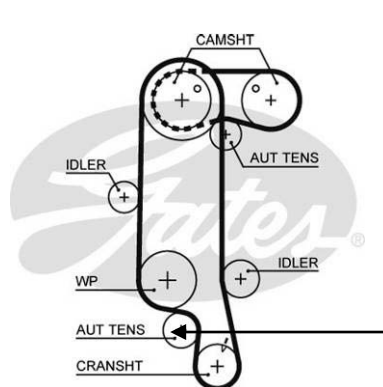
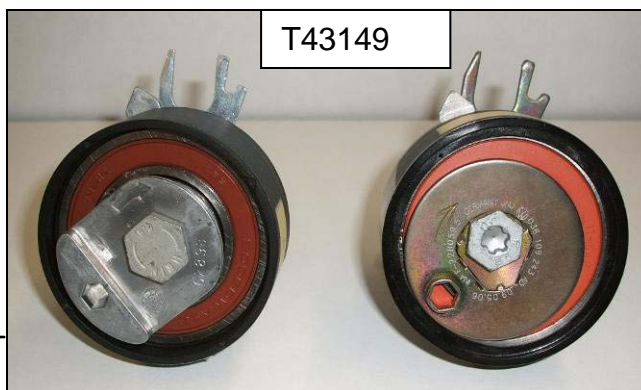
Fig. 1 visar hur de två olika versionerna av den automatiska spännaren (till remmen som drivs av vevaxeln) ser ut i våra kamremmskit. Dessa är utbytbara mot varandra.

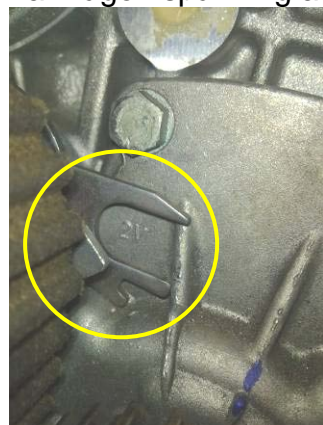
Fig. 2

Det är helt klart att felaktig positionering av spännarens bygel (Fig. 2, 3 och 4) leder till felaktig spänning av remmen eller att remmen inte har någon spänning alls.

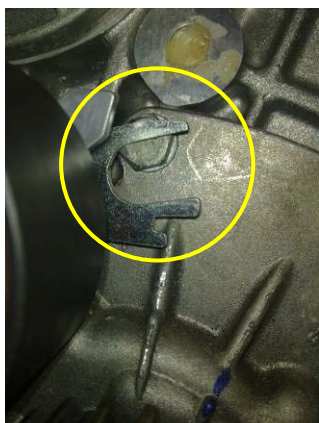
Fig. 5

Ifall spännaren är åtdragen samtidigt som ena halvan av byglen sitter ovanpå bulten (Fig. 5 and 6), leder detta till att byglen böjs (Fig. 7), detta leder till att bulten blir felaktigt spänd samt eventuellt linjeringsfel av kamremmen.

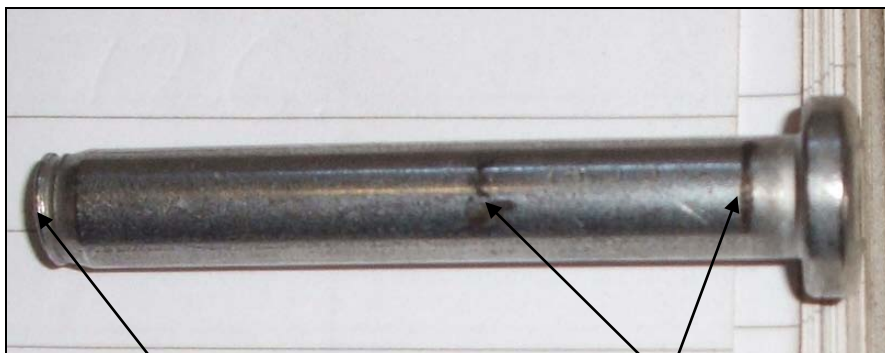
Fig. 8

Felaktig spänning av bulten (för lågt moment) kan leda till bulten går av vid gängans slut (pga. vibrationer) detta resulterar i att belastningen transporteras till bultens övre del och får den att gå av (Fig. 8).

Bulten går av vid gängans slut

Kontakt märken från spännaren

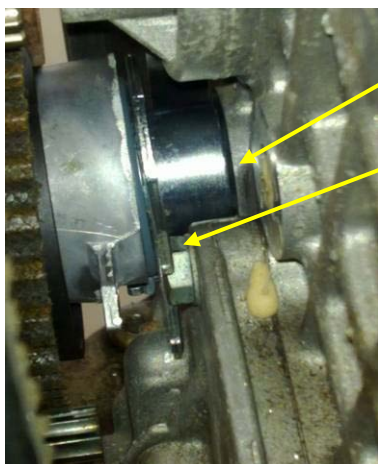
Fig. 9

Även om byglen är på rätt plats är det möjligt att spännaren inte sitter perfekt emot motorblocket efter bulten är spänd. Detta ger ett litet mellanrum mellan spännaren och motorblocket (Fig. 9). Detta leder till problem i kamremsdrivningen

mellanrum

Byglen inkorrekt

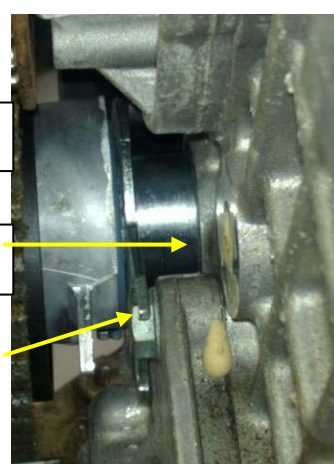
Fig. 10

Inget mellanrum

Byglen i Korrekt position

Drag åt spännaren hårt med fingrarna, ställ spännaren i korrekt läge (Fig. 10).

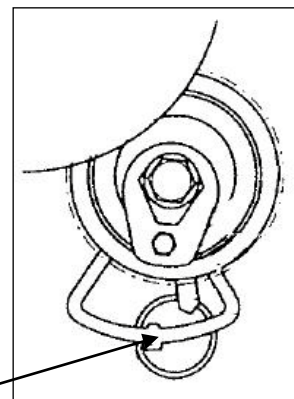
Fig. 17

Basplattans centrum i hålet kl 06.00

Det är helt klart att en felaktig position av basplattans centrum leder till problem såsom linjeringsfel eller spänningsfel med motorhaveri som följd.

- Att bas plattans centrum är placerad i hålet som sitter i motorblocket kl 06.00 (Fig. 17).
- Spännaren skall vridas endast **moturs** tills pekaren sitter i basplattans centrum.
- Spännare åtdrages med 20Nm
- Motorn vrids två varv till ÖD kontrollera att spännaren sitter korrekt justera om nödvändigt.

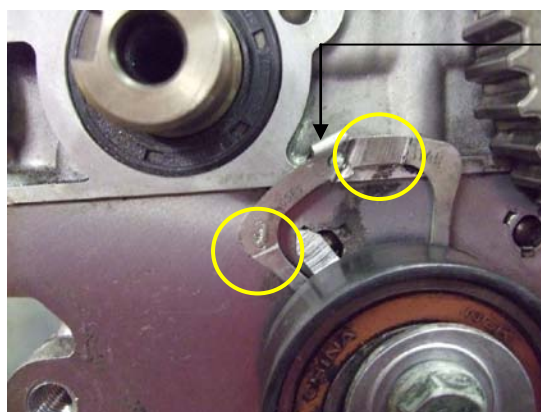
Fig. 18

Vi har även sett att spännaren varit monterad upp och ner, med basplattans centrum, fastlåst vid gjutgodset på toppens nedre kant, ca kl 11.00 (Fig. 18). Om man spänner fast spännare här så kommer basplattan deformeras eftersom att det inte finns plats för den vinklade plåten på basplattans baksida att falla in i.

Vinklad plåt

Som resultat kommer den vänstra kamaxelhjulet/eller kamremmen ta emot basplattan något, resultat av detta är att remmen "äts" upp tills den havererar. Märkena på basplattans bygel samt remmens utseende är bevis för detta (Fig. 18) även spillrorna efter remmen, syns oftast på insidan av remkåpan (Fig. 19) Är tydliga vittnen då man monterat spännaren på detta felaktiga vis.
