Technical Bulletin

Kamremms/kit installation på VAG 1.4/1.6 16V

GATES ART. NUMMER:	5565XS/K015565XS/K025565XS/KP15565XS/ KP25565XS-1/KP25565XS-2/T43149	 
TILLVERKARE:	AUDI, SEAT, SKODA, VOLKSWAGEN	
MODELL:	Blandade	
MOTOR TYP:	1.4 16V, 1.6 16V	
MOTOR KOD:	Blandade

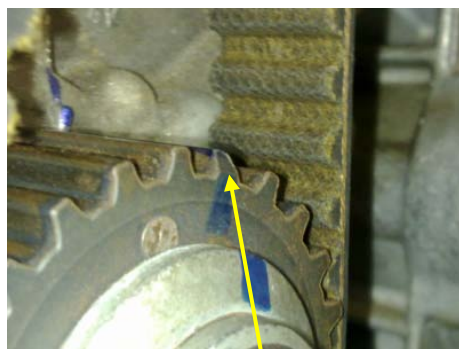
Fig. 12

Den snedskurna tänder på vevaxelhjulet (Fig. 12) måste vara i linjen med den högra av gjutförstärkningarna på motorblocket. (Fig. 13).

Snedskuren tand

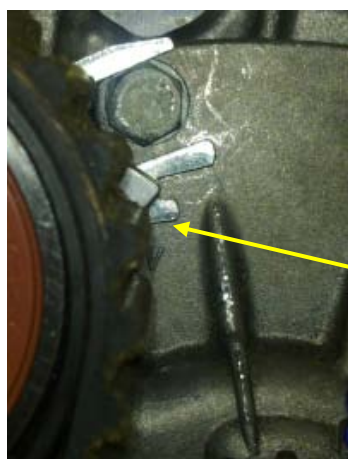
Fig. 15

Pekaren korrekta position

Vrid spännaren moturs tills pekaren är i sin rätta position centrerad i lillaacket på basplattan. (Fig. 15).

Drag åt spännaren med moment (20 Nm)
Vrid runt motorn 2 varv till ÖD och kontrollera att spännaren är i korrekt position, ändra om nödvändigt.

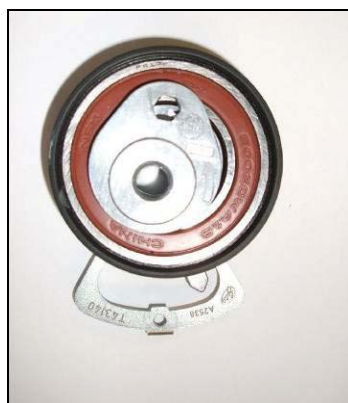
Fig. 16 Visar den automatiska spännaren för kamaxel till kamaxel drivningen
